Besichtigung
05.12.2019

**ehemalige
gastronomische
Einrichtung**

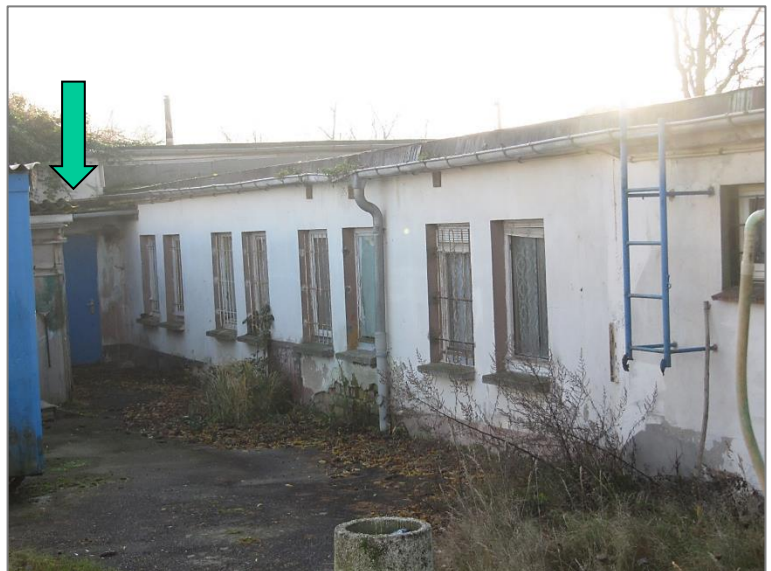
Ostansicht, großflächige Putzschäden im
Sockelbereich

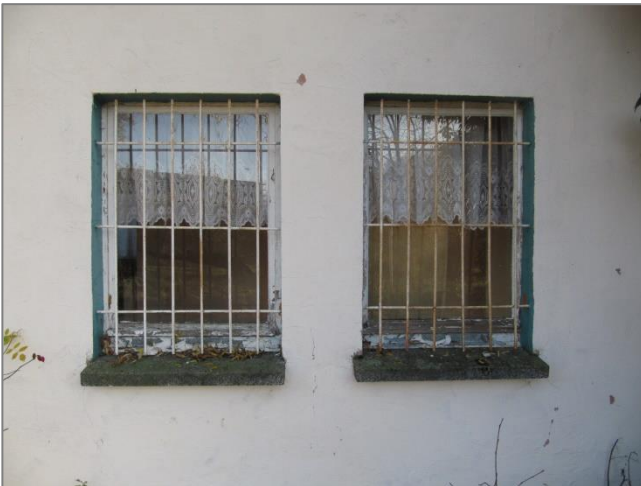
Vergitterte Fenster – alte nicht erneuerte
Fenster noch vorhanden

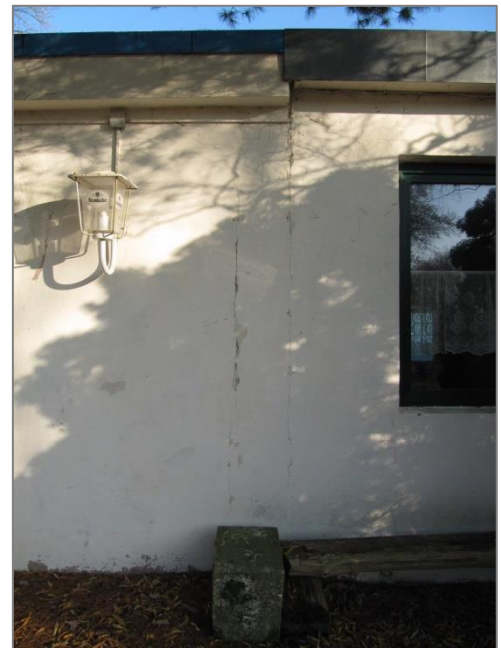
Setzungsrisse

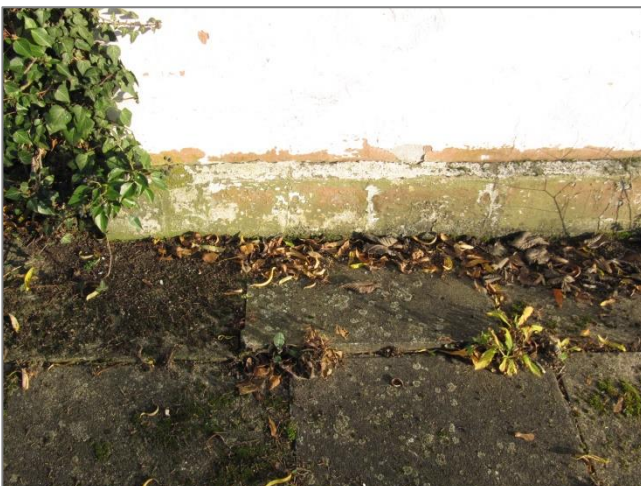
Feuchtigkeitsschäden

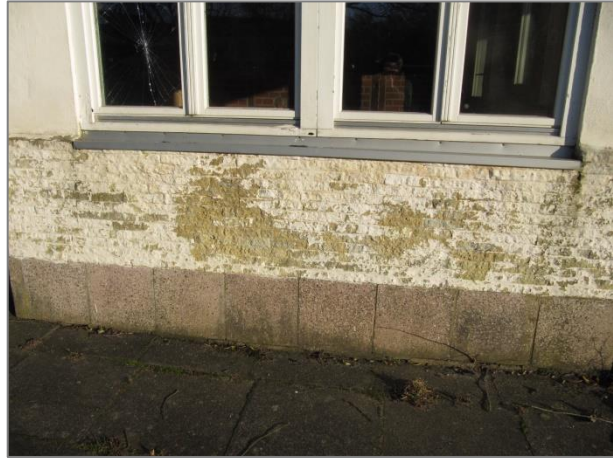
Wandverkleidung wurde entfernt

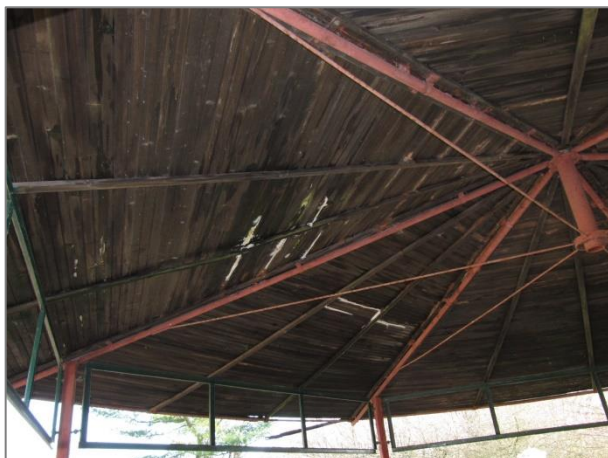
Pavillon - Schwamm am Holzdach

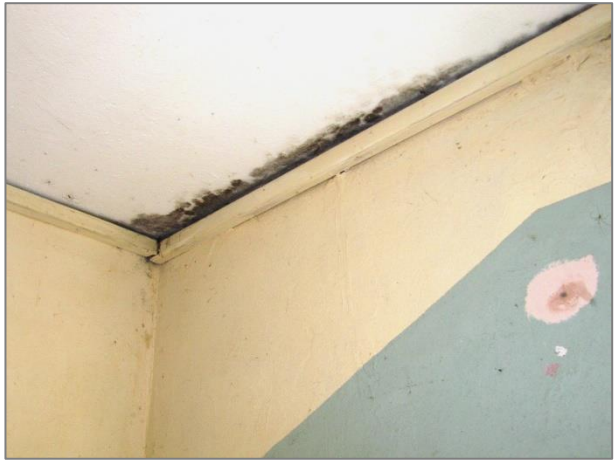
Deckenbereich Feuchtigkeitsschäden

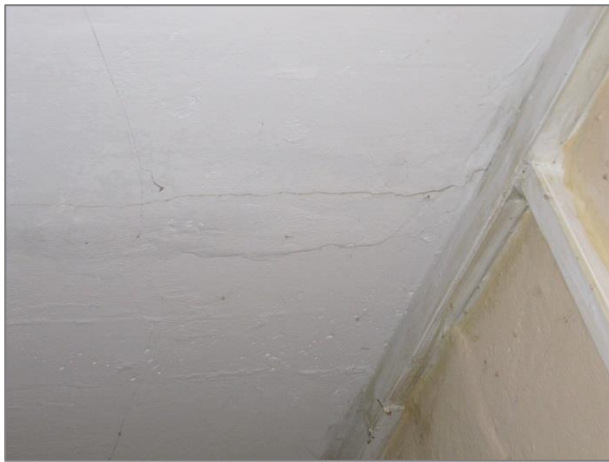
Unebenheiten, Risse
Elektroleitungen auf Putz bzw. in Kabel-
schächten

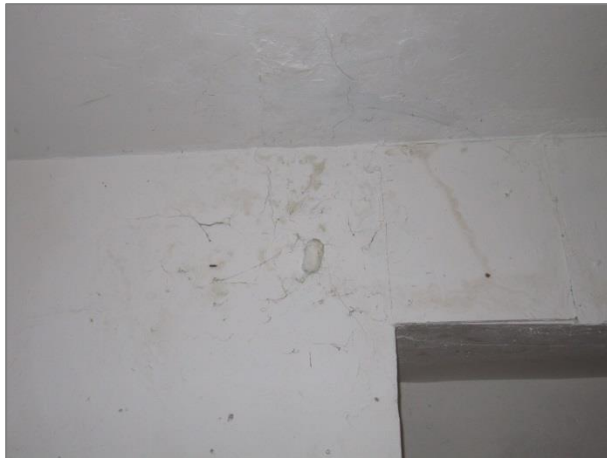
Unebenheiten, Putzrisse

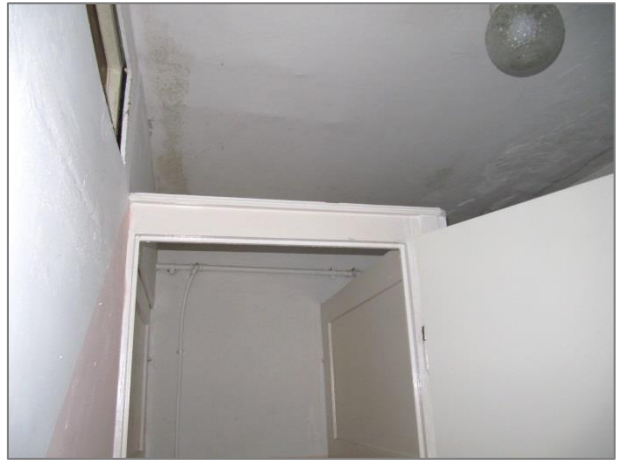
alte Feuchtigkeitsschäden an der Decke und auch im Wandbereich

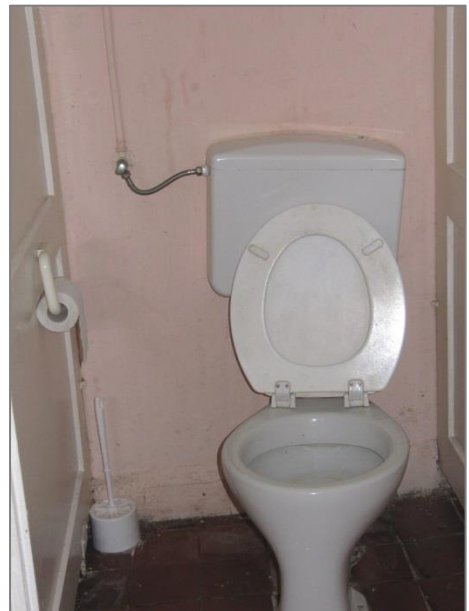
einfachste Ausstattung der Toilettenräume

Leitungen auf Putz, alter Zustand

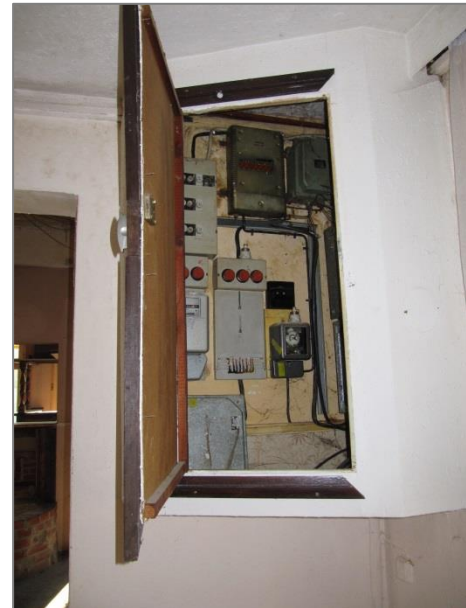
Stromverteileranlage
alter Zustand

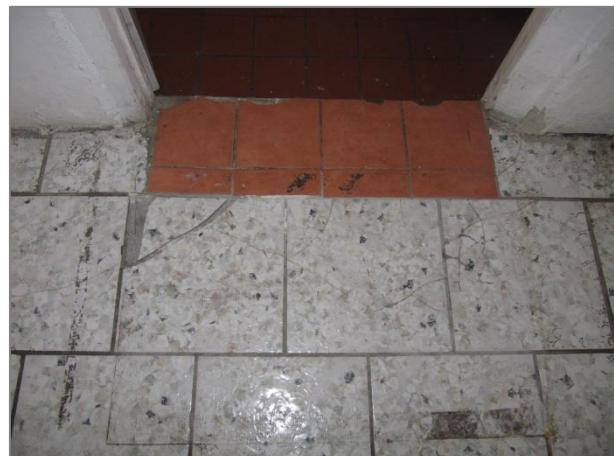
Fußboden, Übergang verschiedene
Materialien, Unebenheiten

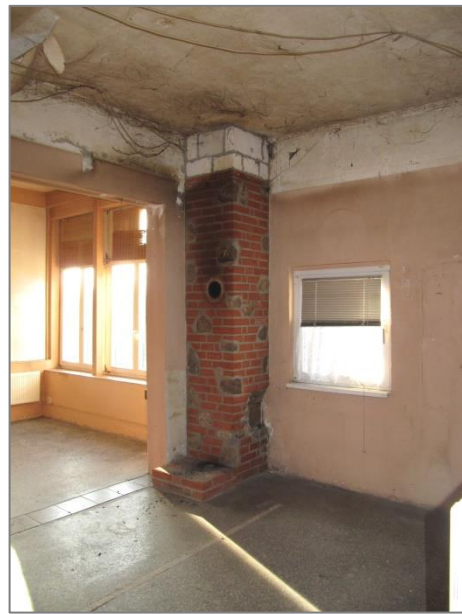
abgehängte Decke entfernt

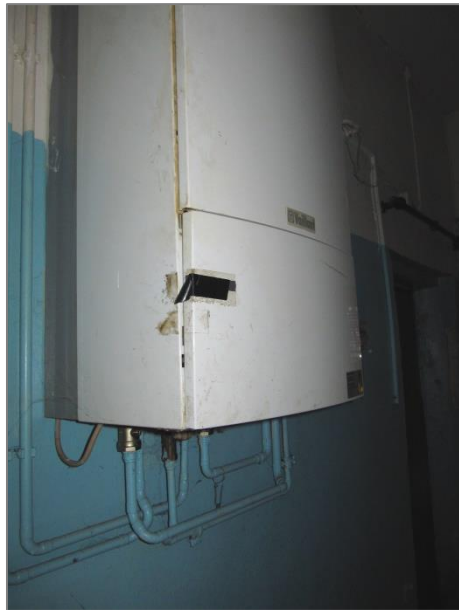
Gastherme – sehr alt
