# DECKBLATT 1

**Entwurfs- und Genehmigungsplanung im Projekt „Revitalisierung von Teilflächen des Siebendorfer Moores**

**Stellungnahme zum Einsatz von Sohlschwellen als Methode des Wassereinstaus im Siebendorfer Moor**

Stellungnahme zum Einbau von Sohlschwellen im Rahmen der Vernässung des Siebendorfer Moores

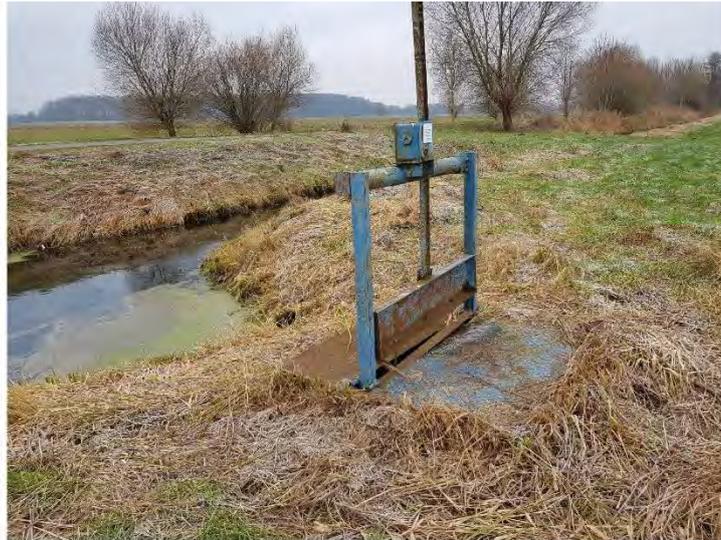
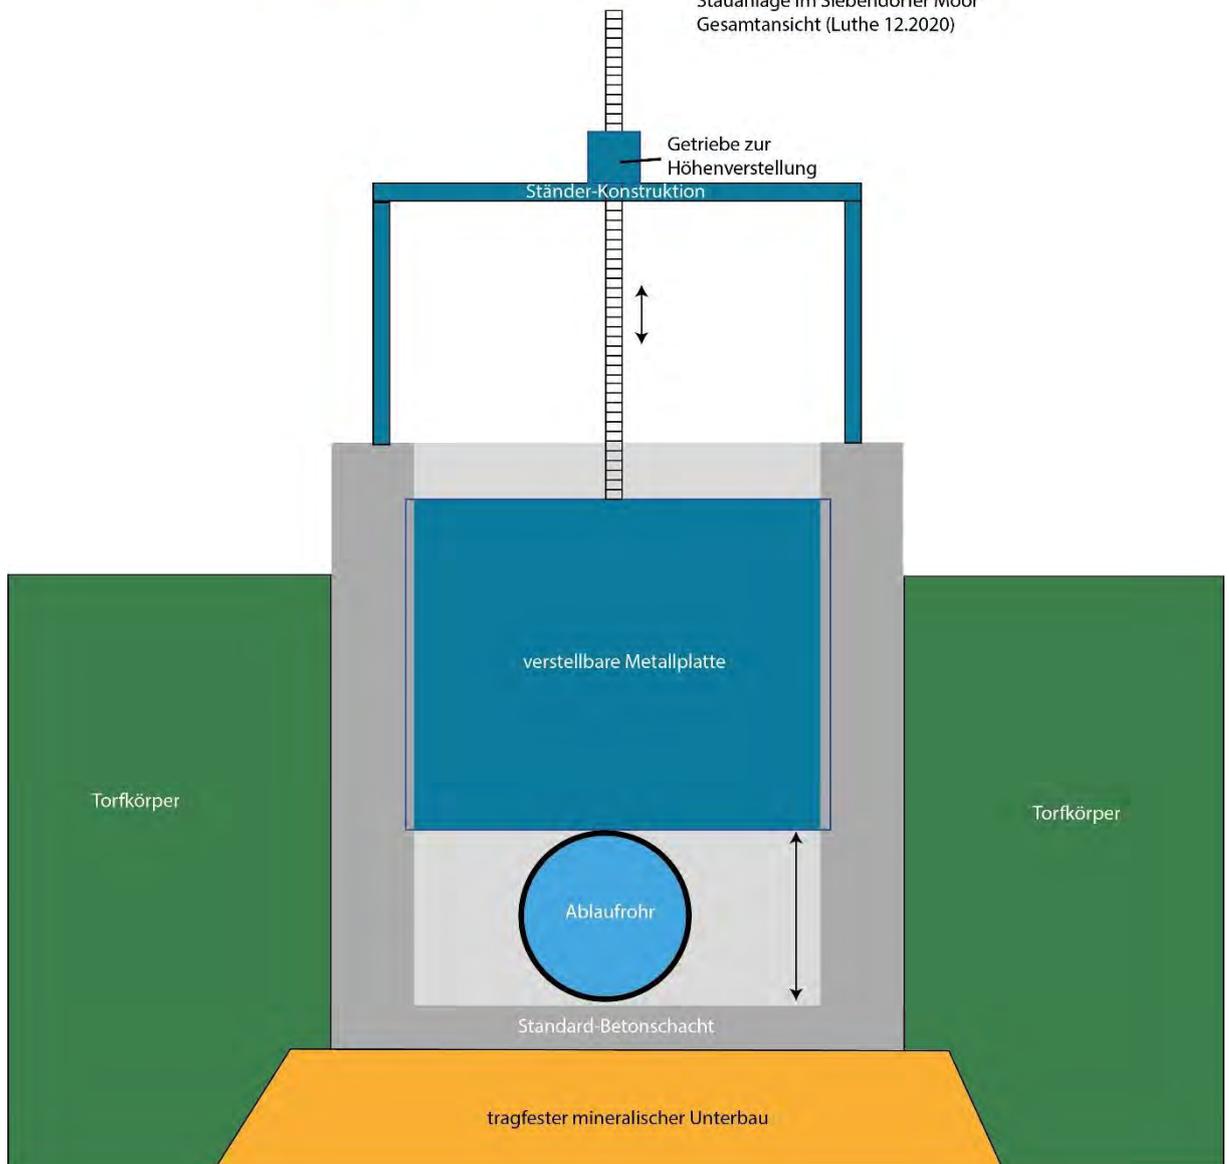
- Bei den bestehenden Stauanlagen handelt es sich um mehrere Jahrzehnte alte Standardbauteile der landwirtschaftlichen Komplexmelioration (s. Abbildung 1). Grundsätzlich kann die Aussage des Erläuterungsberichtes (PÖYRY 2019), dass die bestehenden Stauanlagen seit Jahren nicht mehr bedient wurden, bestätigt werden. Dies betrifft jedoch nur die aus Metall bestehende Schieberkonstruktion (s. Abbildung 2). Der Betonkasten und die randlichen Nuten sind dem optischen Eindruck nach dagegen weiter funktionsfähig. Größere Schäden am Betonkörper sind nach einfacher Sichtkontrolle nicht festzustellen. GGfs. müsste bei einem Umbau die eingelassene U-Schiene (s. Abbildung 2) gereinigt bzw. in Stand gesetzt werden.

Stauanlage im Siebendörfer Moor  
Gesamtansicht (Luthe 12.2020)

Abbildung 1: Fotografische Darstellung (oben) und Prinzipskizze einer bestehenden Standard-Stauanlage im Siebendörfer Moor: Gesamt-/Frontansicht

1. Verzicht auf den Bau der Sohlrampen in der Nähe zu bestehenden Schachtstauen.
2. Alternativ Umbau der Schachtstau zu Schacht-Mönchen entsprechend der skizzenhaften Darstellungen in Abbildungen 4 und 5.
3. Einbau eines in der Überfallbreite ausreichend dimensionierten Mönches aus verzinktem Stahlblech (s. Abbildung 6). Entsprechende Mönche haben sich in Schleswig-Holstein im Rahmen der Moorvernässung vielfach bewährt.
4. Verzicht auf den vollständigen Rückbau des Schachtstaus in der Fläche 2a.

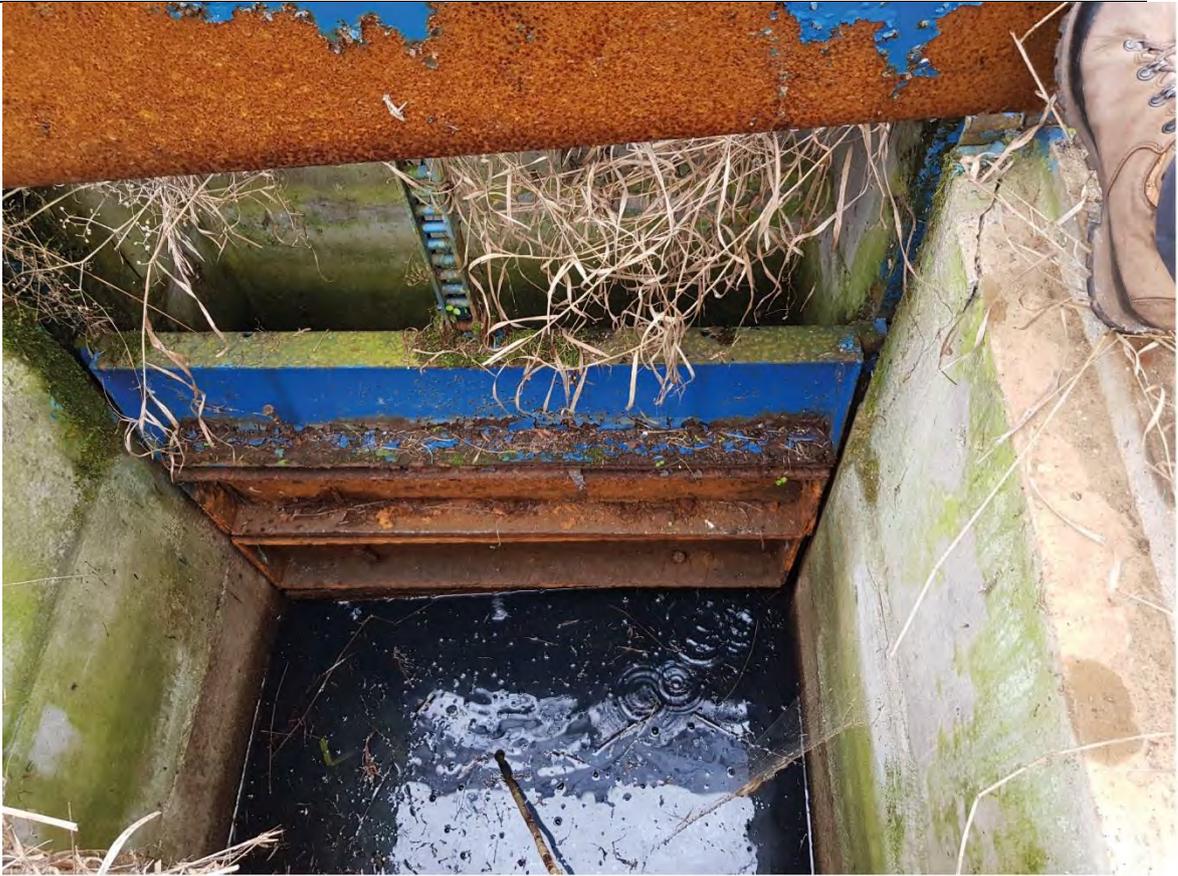
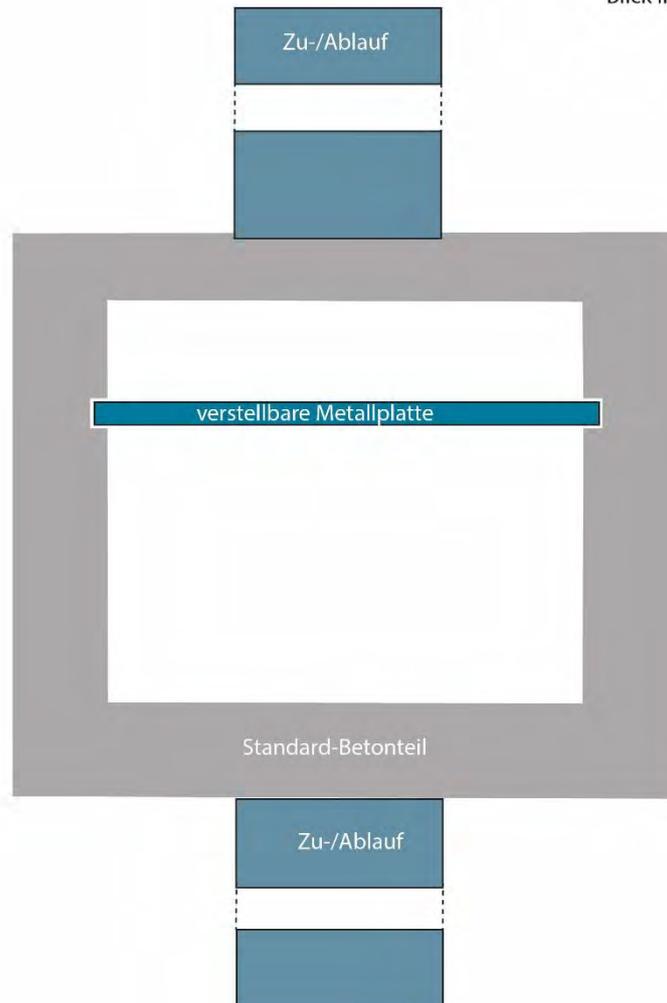
Stauanlage im Siebendörfer Moor  
Blick in den Schacht (Luthe 12.2020)

Abbildung 2: Fotografische Darstellung (oben) und Prinzipskizze einer bestehenden Standard-Stauanlage im Siebendörfer Moor: Aufsicht

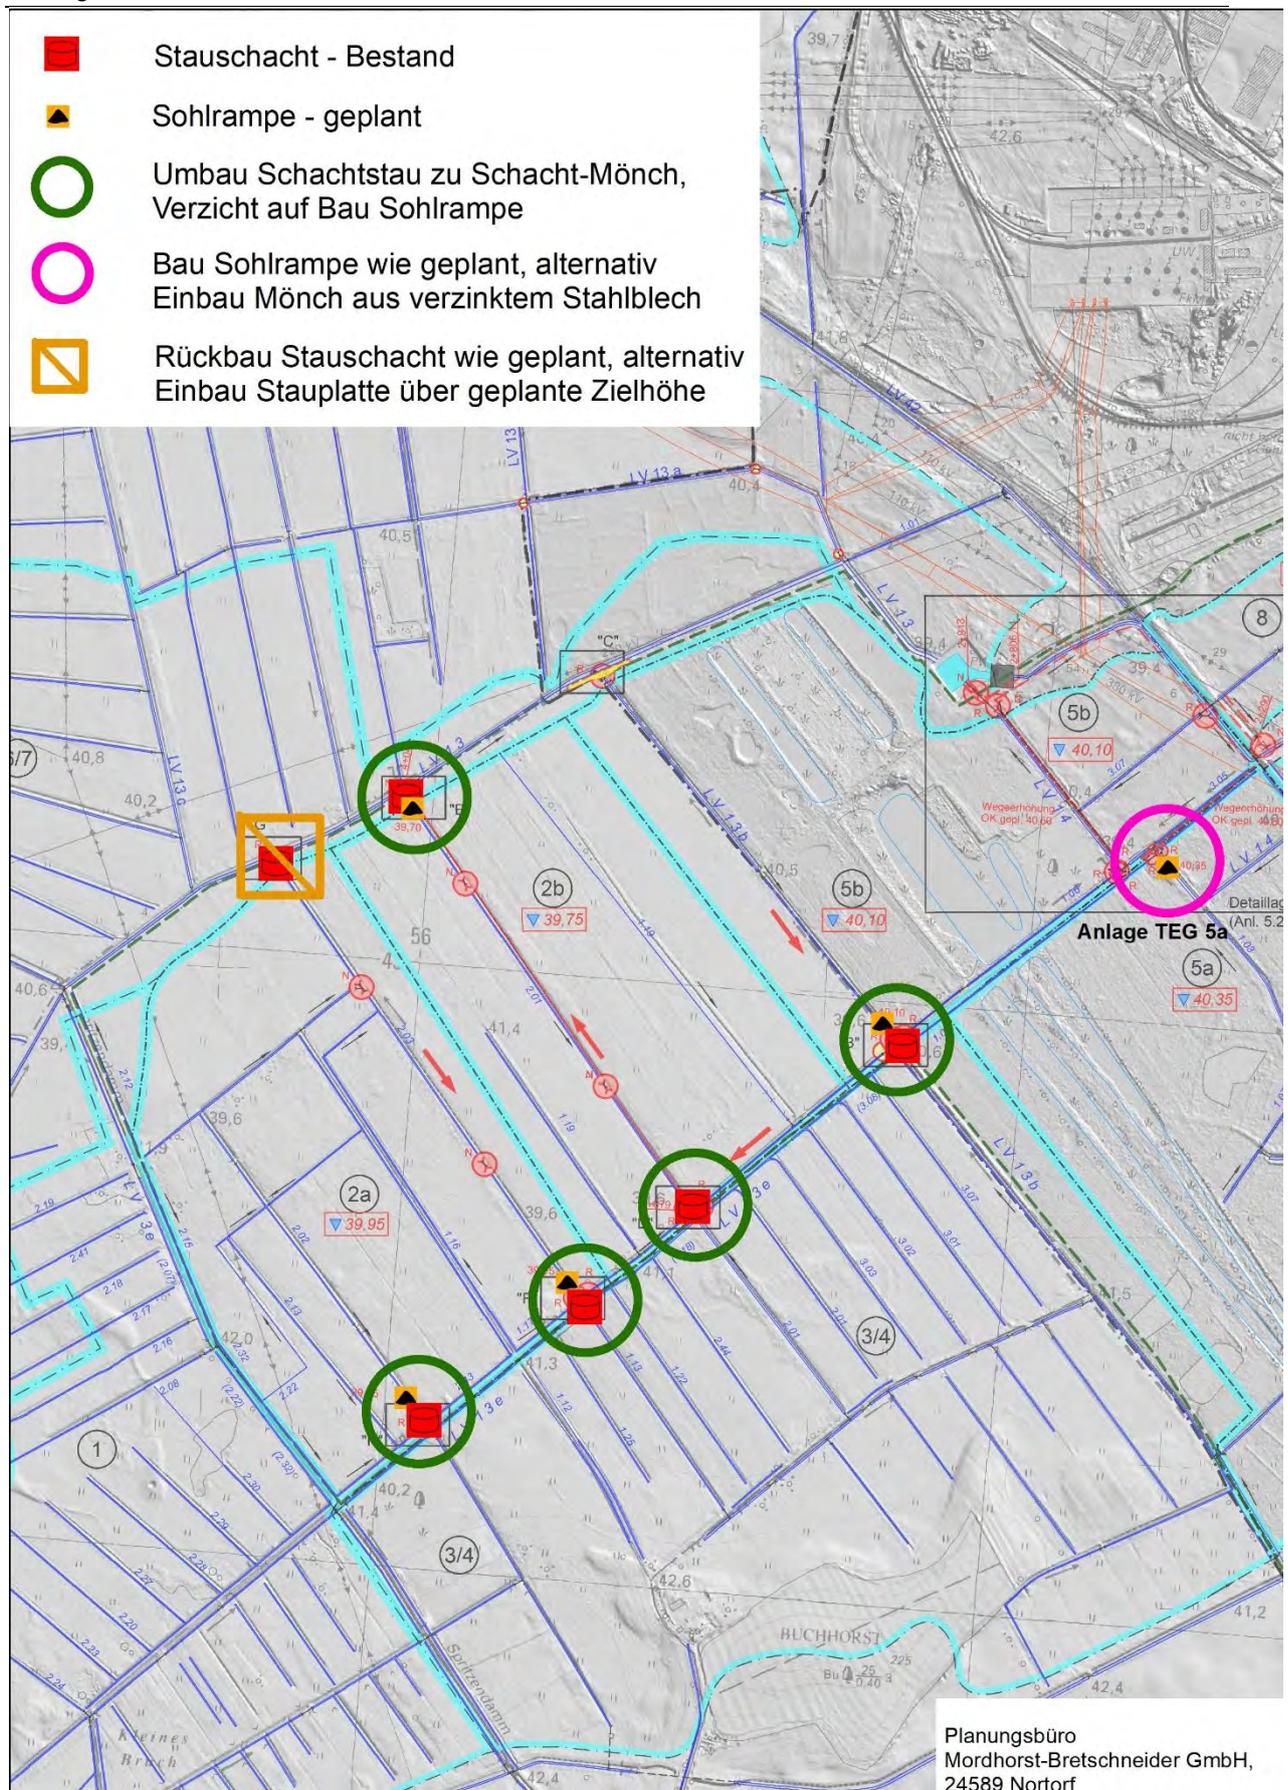
- Die Lage der als Ersatz für die geplanten Stauanlage vorgesehenen Sohlrampen entspricht bis auf die Anlage TEG 5a (s. Anlage 5.1 und 5.2 PÖYRY 2019) den aktuellen Standorten der alten Stauanlagen (s. Abbildung 3).

- Eine alte Stauanlage (Bereich 2a) soll nicht durch eine Sohlrampe ersetzt werden, sondern der Ablauf des Gewässers hier komplett geschlossen werden.

Abbildung 3: Lage der bestehenden sowie geplanten Stauanlagen inkl. Vorschlägen zu technischen Alternativen

- vollständiges Verschließen der Ein-/ Ablaufrohre
- Einbau einer bis weit über die Zielhöhe reichende Spundwand innerhalb des Stauschachtes, zusätzliche Verfüllung mit seitlich anstehendem Torfmaterial

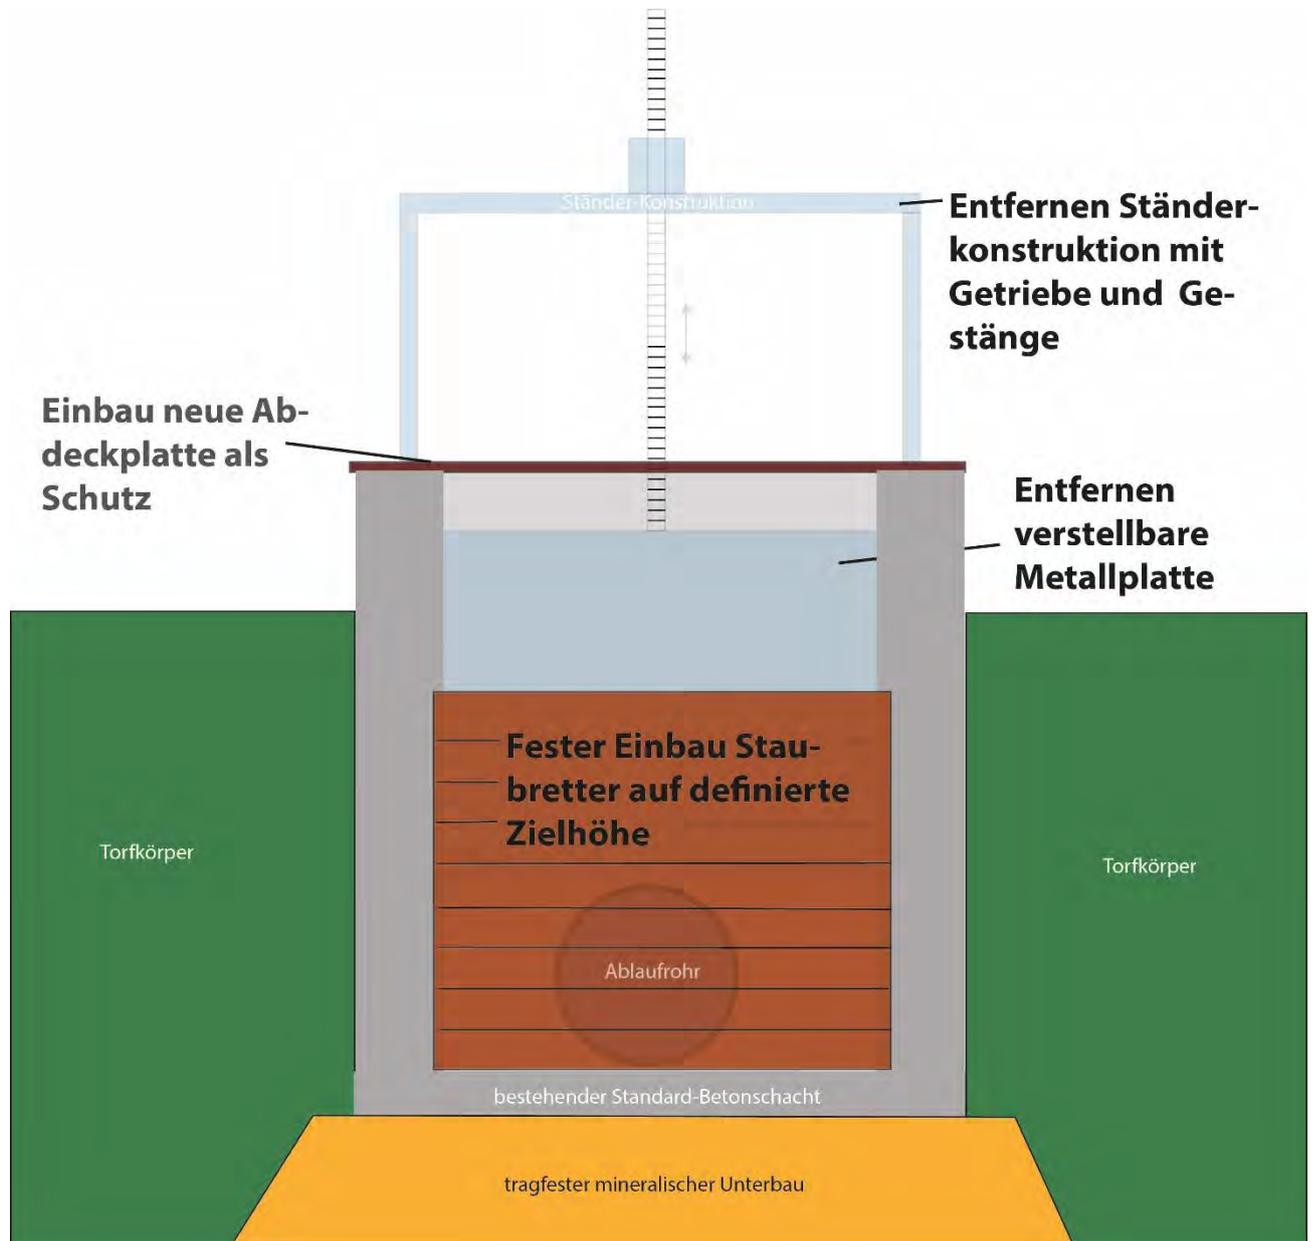
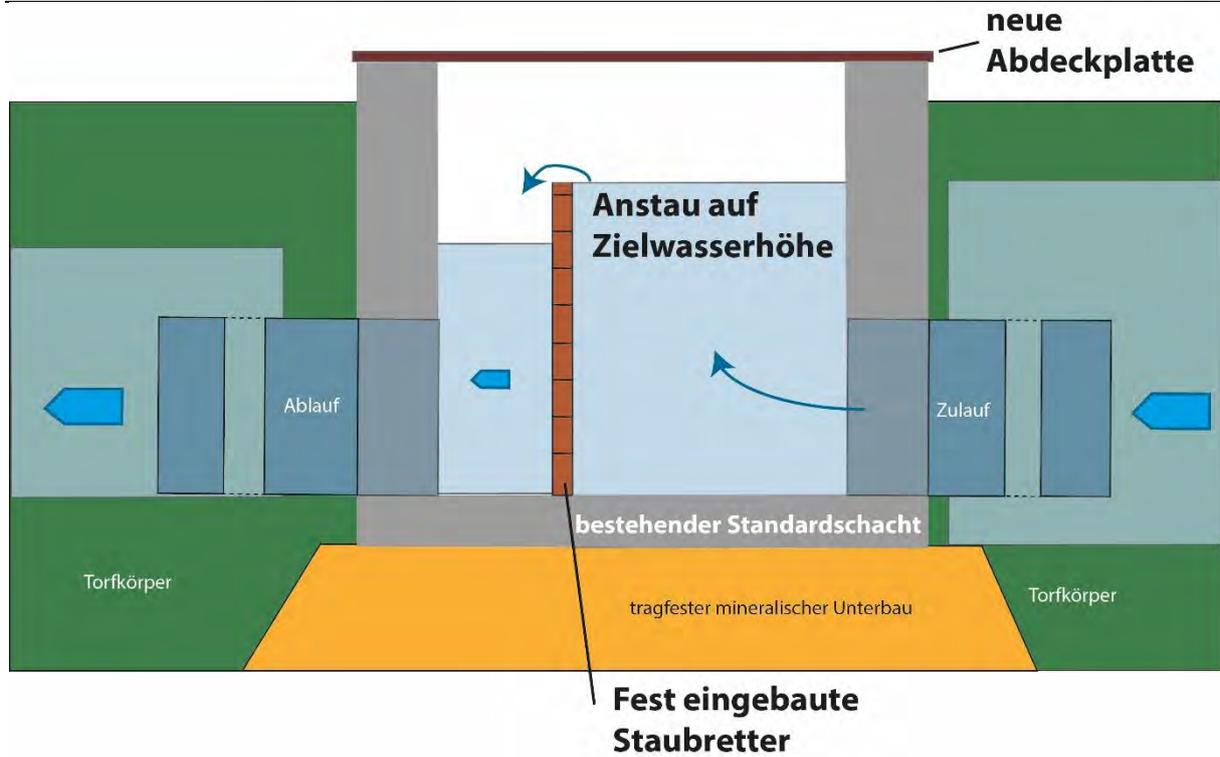
Abbildung 4: Umbau Stauschacht zum Schacht-Mönch als Alternative zum Bau der Sohlrampen (Prinzipskizze - Frontansicht)

Abbildung 5: Umbau Stauschacht zum Schacht-Mönch als Alternative zum Bau der Sohlrampen (Prinzipskizze - Seitenansicht)

Die Oberkante der Staubretter ist auf die im Erläuterungsbericht festgelegten Zielhöhen einzurichten. Der Ausbau sollte jedoch so erfolgen, dass eine spätere Modifizierung der Überlaufhöhen nicht ausgeschlossen ist.
