**Titel** **Altlasten-Detailerkundung für das Grundstück Wismarsche Straße 327 in 19055 Schwerin**

**Auftraggeber** AMSP  
Alte Möbelwerke Schwerin Projektgesellschaft mbH  
Schmalhorn 13  
29308 Winsen (Aller)

**Projektnummer** K2303

**Ort, Datum** Lübeck, den 15.11.2023

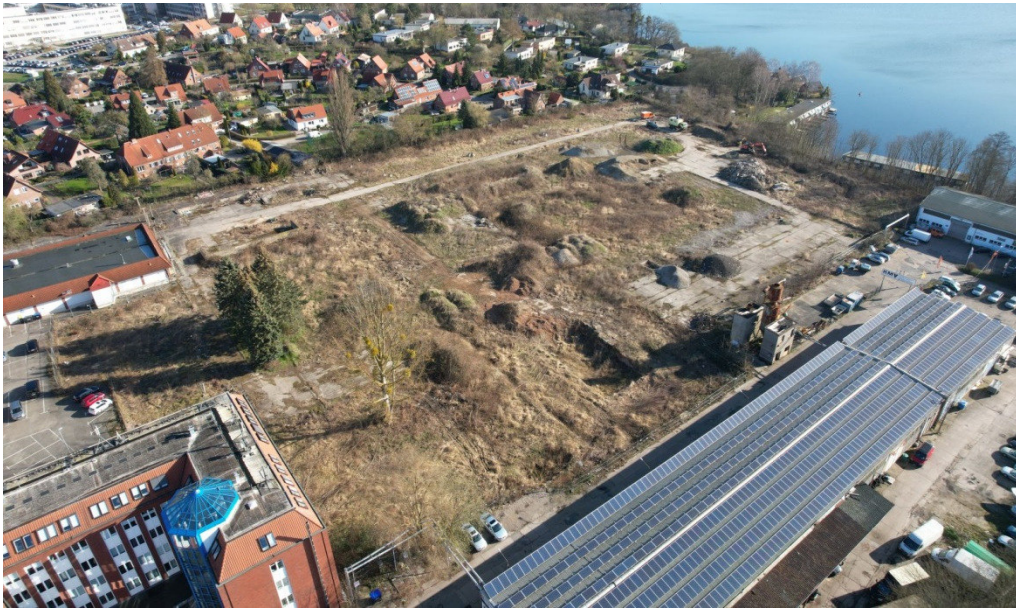
Abb. 1: Luftbild 27.03.2023 (Lehners+Wittorf)

- Plateaufläche: von NHN+52 m auf NHN+51 m abfallend
- Böschungsfuß, Berme/Wanderweg: ca. NHN+42 m bis NHN+43 m
- Ziegelsee: NHN+37,8 m

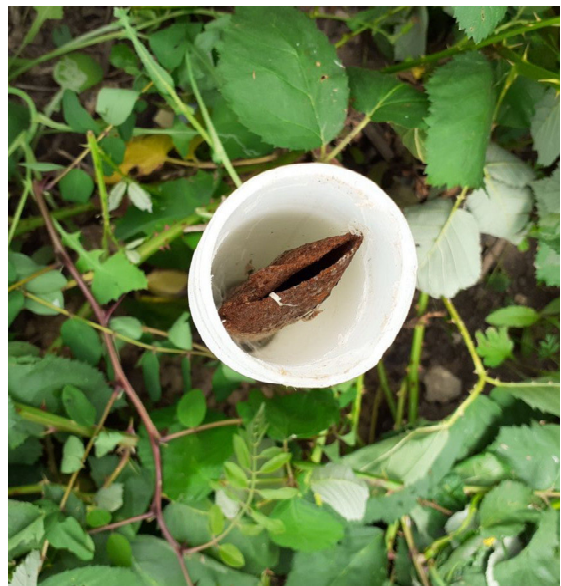
Foto 10: B27 (07/2023)

Die Beprobung und Gasmessungen an den beiden BLM fanden am 17.04., 03.07. und 03.11.2023 statt (s. Anhang A4). Die BLM B27 wurde später tlw. beschädigt, beide BLM sind eingewachsen.
