Der Baukörper des Museumsneubaus vermittelt seine Bedeutung durch eine prägnante Silhouette aus gebogenen Backsteinwänden, die über den Platzraum des Schlachtermarkts hinaus in die Stadt wirkt und sich in die Skyline der Wahrzeichen Schwerins einfügt.

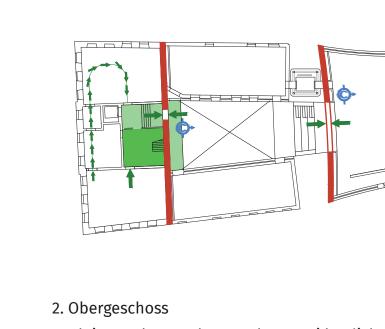
Auch im 2. Obergeschoss stehen zwei bauliche Rettungswege und ein Bypass am Treppenraum für die südlichen Büroräume zur Verfügung. Die Eigenrettung aller Personen beschleunigt die Angriffszeit beim Brandfall im Vorderhaus. Der notwendig Flur auf Neubauseite schützt die Fachwerkbauteile.

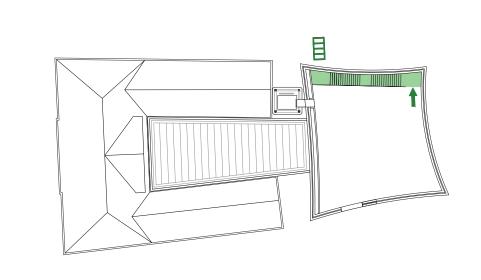
Die Aussichtsterrasse wird über das Rettungsgerät der Feuerwehr im vierten Obergeschoss sowie über den notwendigen Treppenraum evakuiert. Der Weg vom Dach ins 4. OG verläuft im Außenbereich. Eine Begrenzung der Personenanzahl ist möglich.

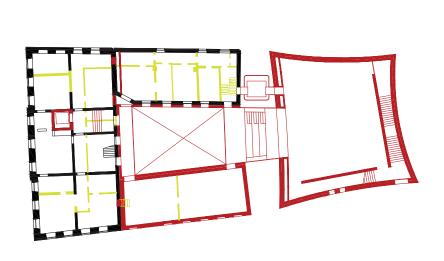
2. Obergschoss Im nördlichen Flügel werden nicht bauzeitliche Strukturen zurückgebaut. Der südliche Flügel wird aufgestockt. Im Vorderhaus werden die nicht-bauzeitlichen Flurwände entfernt. Eingriffe in die Mittelwand sind zugunsten offener Bürostrukturen erforderlich.

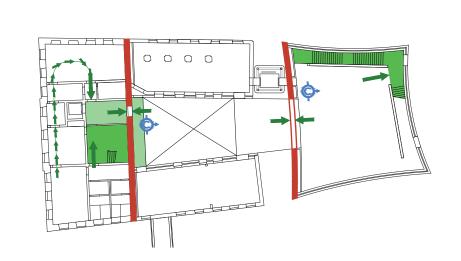
1. Oberschoss Die Abweichungen des bestehenden Treppenraums werden kompensiert, indem ein zweiter baulicher Rettungsweg für alle Aufenthaltsräume zur Verfügung gestellt wird. Trockene Steigleitungen erlauben zusätzlich einen schnellen Angriff aus dem geschützten Bereich heraus.

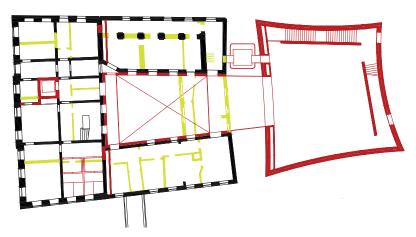
1. Obergeschoss Im nördlichen Flügel und im Hof werden nicht bauzeitliche Strukturen zurückgebaut. Im südlichen Flügel werden leichte Trennwände zurückgebaut, soweit sie nicht ins Ausstellungskonzept integrierbar sind. Im Vorderhaus werden die nicht-bauzeitlichen Flurwände entfernt.

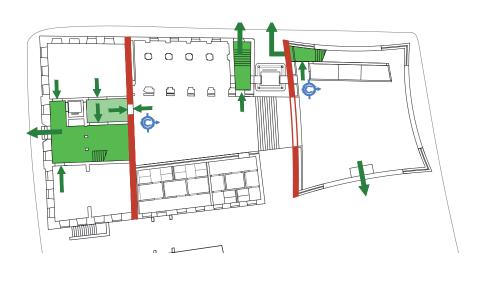
Erdgeschoss Alle notwendigen Treppenräume werden unmittlebar ins Freie geführt. Für alle Flächen stehen zwei bauliche Rettungswege zur Verfügung. Das Gebäude ist in drei Brandabschnitte geteilt.

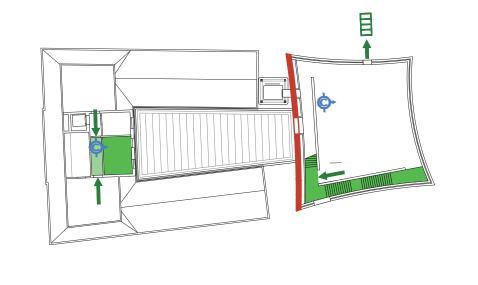
3. Obergeschoss Im Vorderhaus sind nur Lagerräume angeordnet, die keines zweiten Rettungswegs bedürfen. Im Turm besteht die Möglichkeit anzuleitern. Trockene Steigleitungen beschleunigen den Angriff.

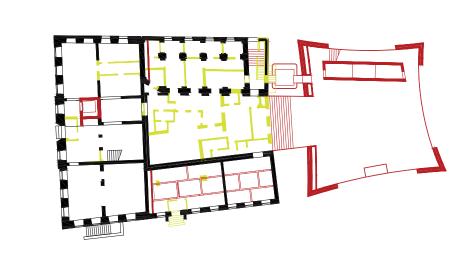
Erdgeschoss Im Vorderhaus wird in Teilen in die Mittelwand eingegriffen, um einen großzügigen Raum für die Pädagogik zu schaffen. Im nördlichen Flügel und im Hof werden nicht-bauzeitliche Strukturen zurück gebaut.

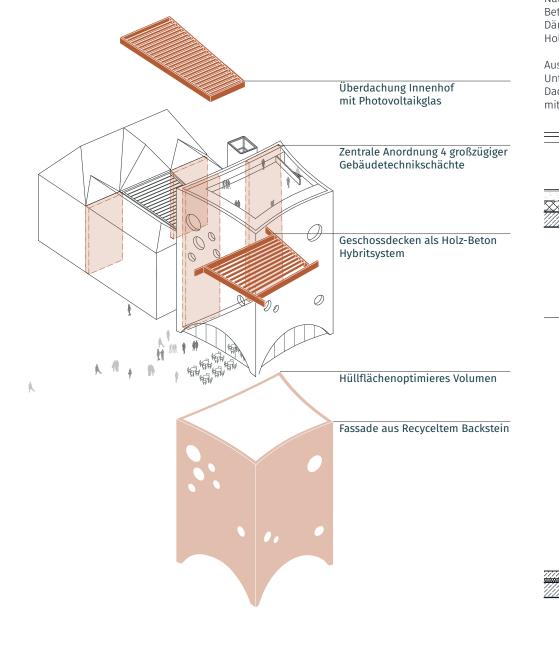
Nachhaltigkeitsaspekte

<u>Dachaufbau</u> Dachdeckung gem. Bestand Aufsparrendammung Holzfaser

Fußbodenaufbau Obergeschosse

Ertüchtigung Bestandsdecke:

Holz-Beton-Verbunddecke auf

Energetische Ertüchtigung Bestand z.B.:
- Wärmedämmputz
- Ertüchtigung der Fenster

<u>Fußbodenaufbau Erdgeschoss, Sanitärbereich</u> Werksteinbelag

<u>Wandaufbau</u> Mauerwerk 30cm Mineralisches WDVS

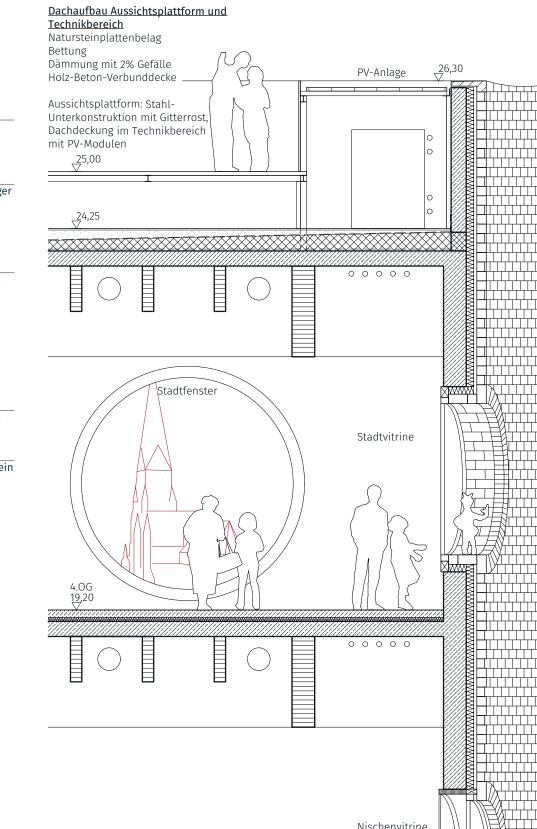
Nischenvitrine <u>Tragwerk</u> Holz-Beton-Verbunddecke: Stahlbeton 20cm, Fertigteilelemente Sekundärträger: Brettsperrholz 60x15cm Primärträger: Brettsperrholz 120x30cm Notwendige Treppenräume Recyclingbeton, 30cm
